***Travaux de restauration des écosystèmes de la Garonne  
en aval d'un barrage hydroélectrique***

Pamplona, el 24 de septiembre 2008  
Biodiversidad y Restauración de Ecosistemas fluviales

### Aménagement d'une convexité de méandres à Gensac

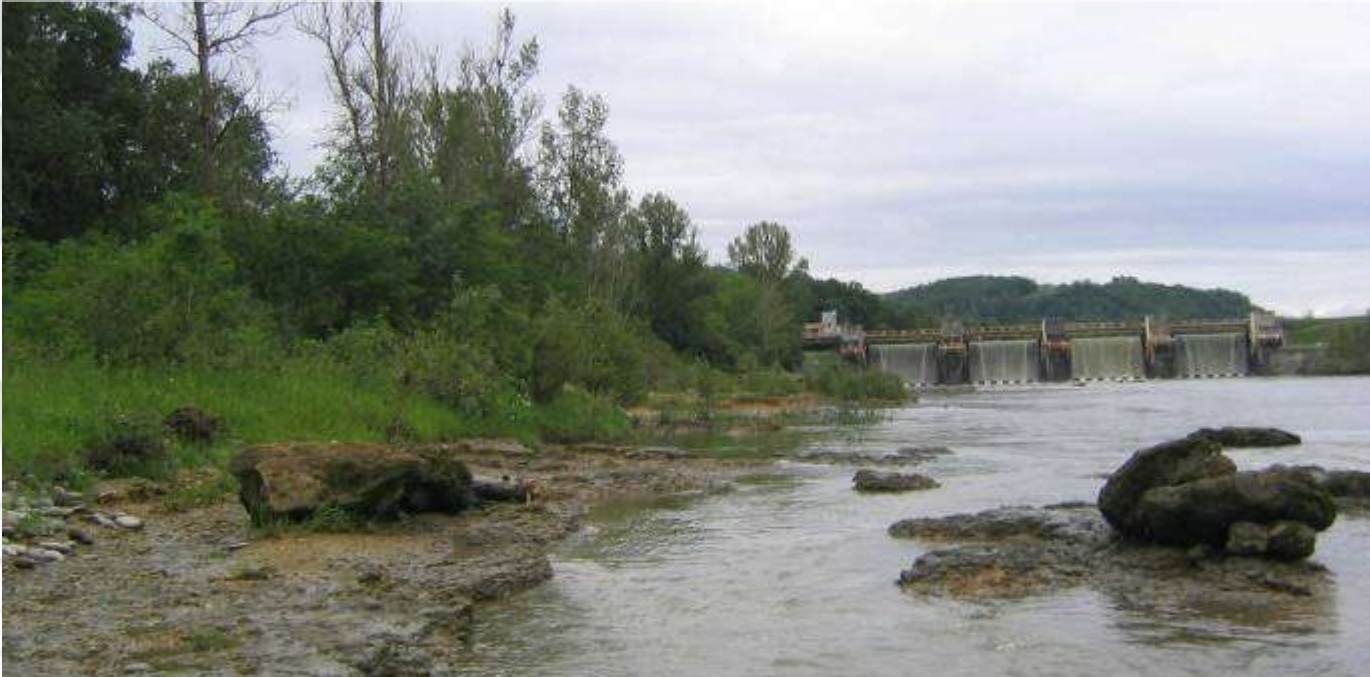
- Réduction des apports amont en charge grossière piégés dans le retenue

- Incision du lit  $\approx$  2 mètres, argile affleurante, appauvrissement des habitats aquatiques

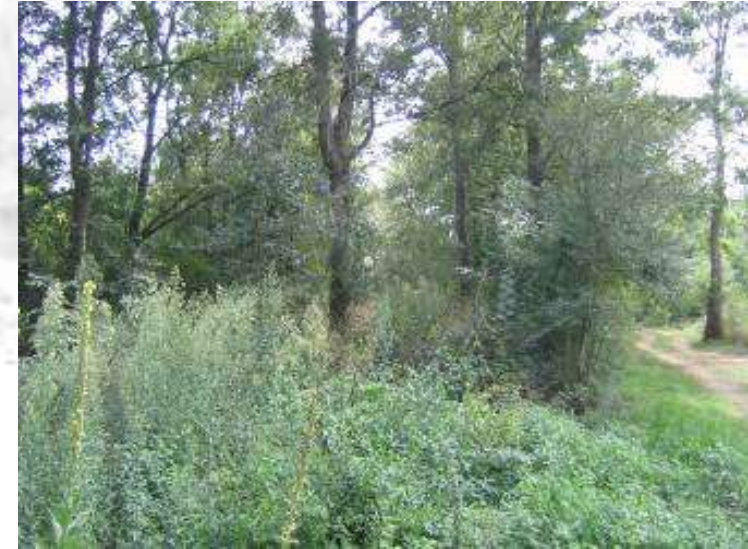
- Etat dégradé de la ripisylve  
(saules sénescents)

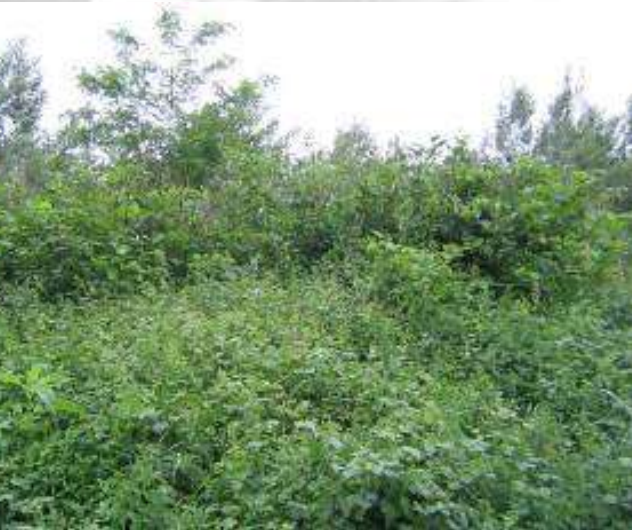
- Massifs de renouée  
et de buddleia

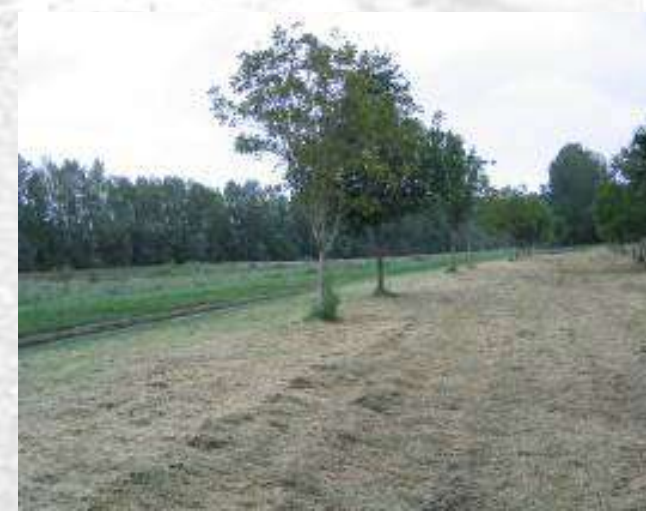
- Décharge sauvage  
- Dégradation paysagère à proximité  
d'un espace d'agrément au pied du  
bourg de Gensac

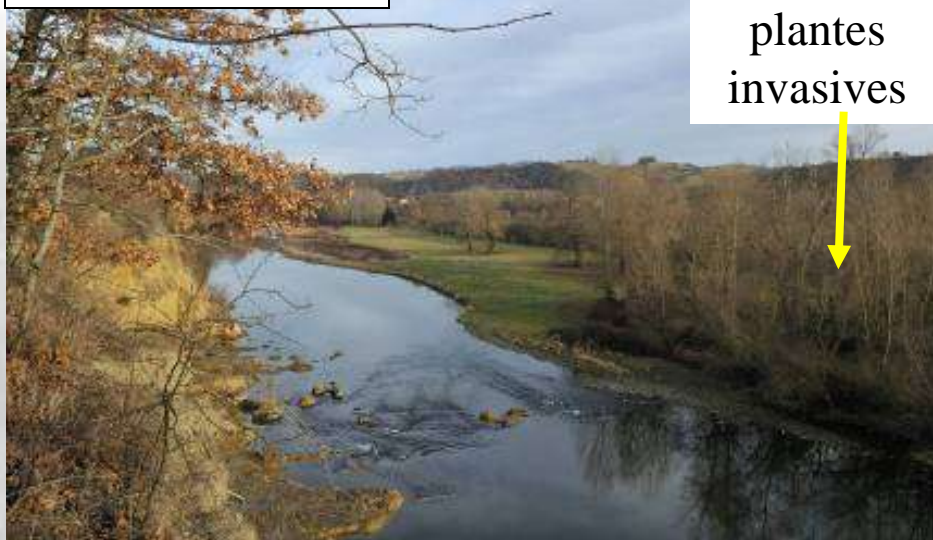
**AVANT**

Friches +  
plantes  
invasives
